完了報告書

OOOOOOA・B棟

株式会社グレロホーム

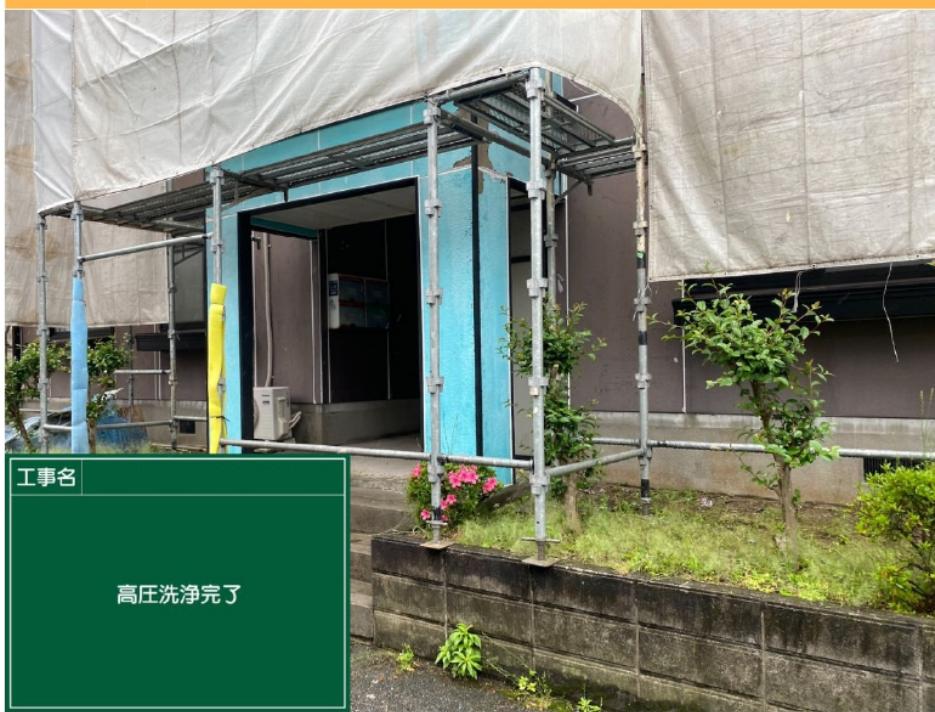
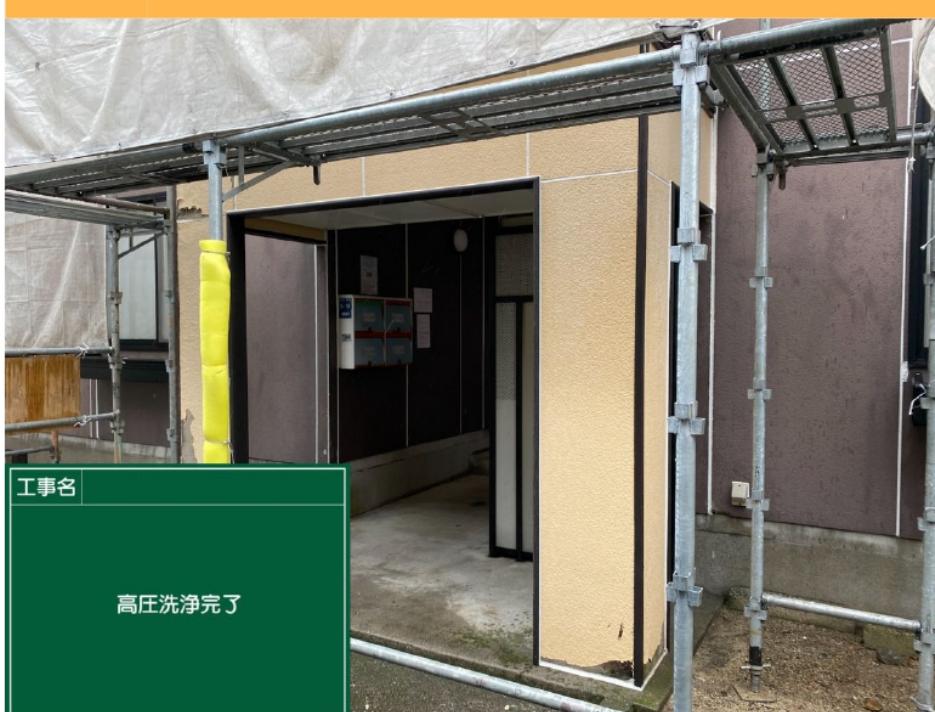
外壁 高圧洗浄 作業完了

高圧洗浄が完了しました。

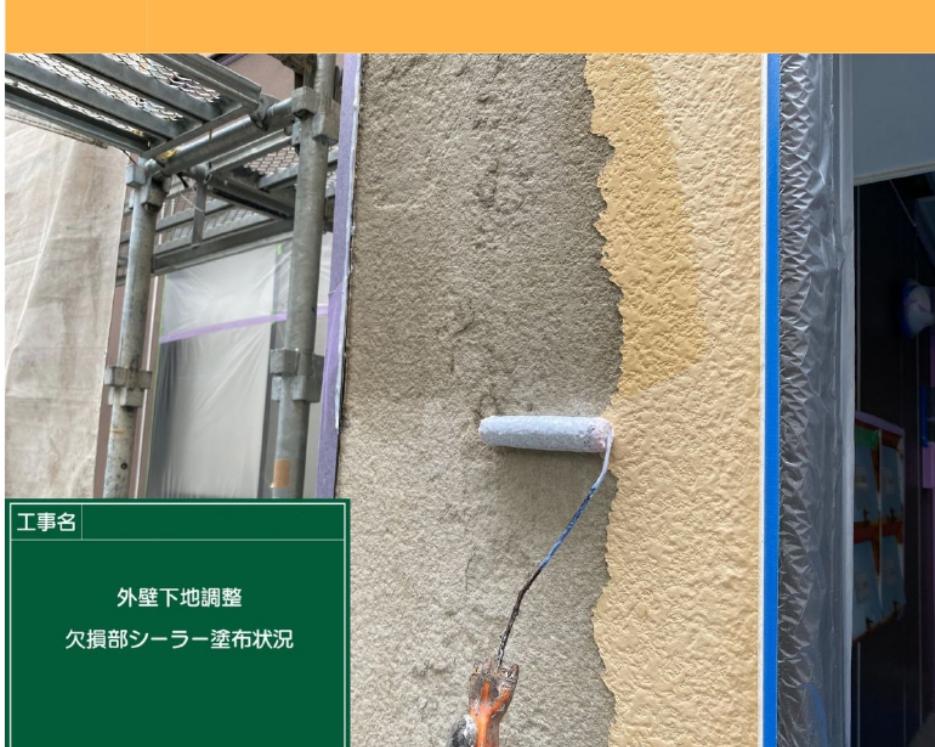
外壁補修 シーラー塗布 作業状況

塗装前に、下地の状態をチェックして、問題がある箇所の補修をしました。

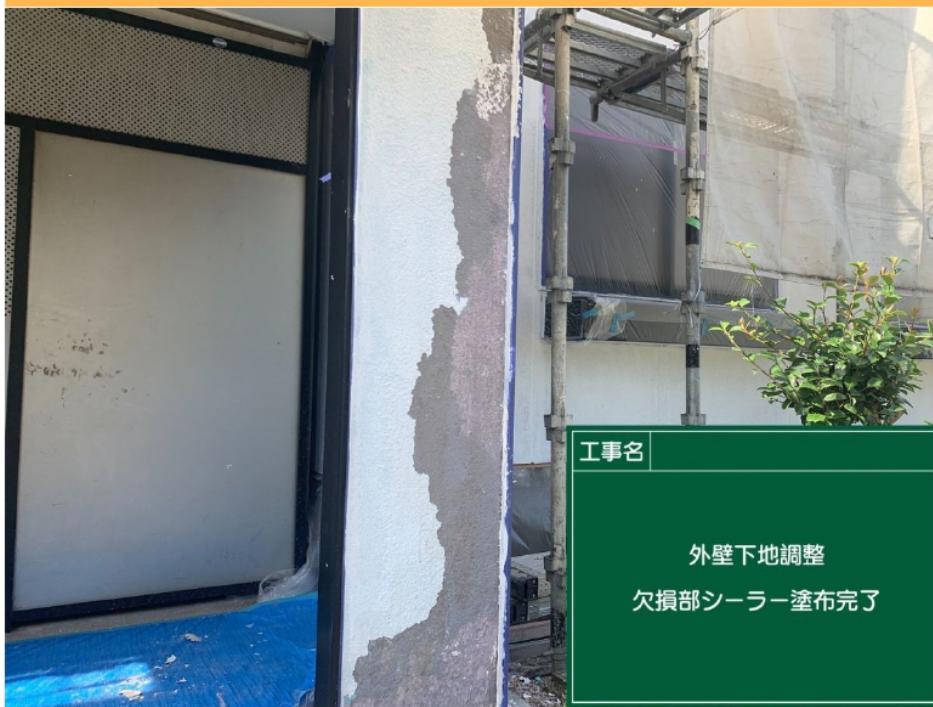
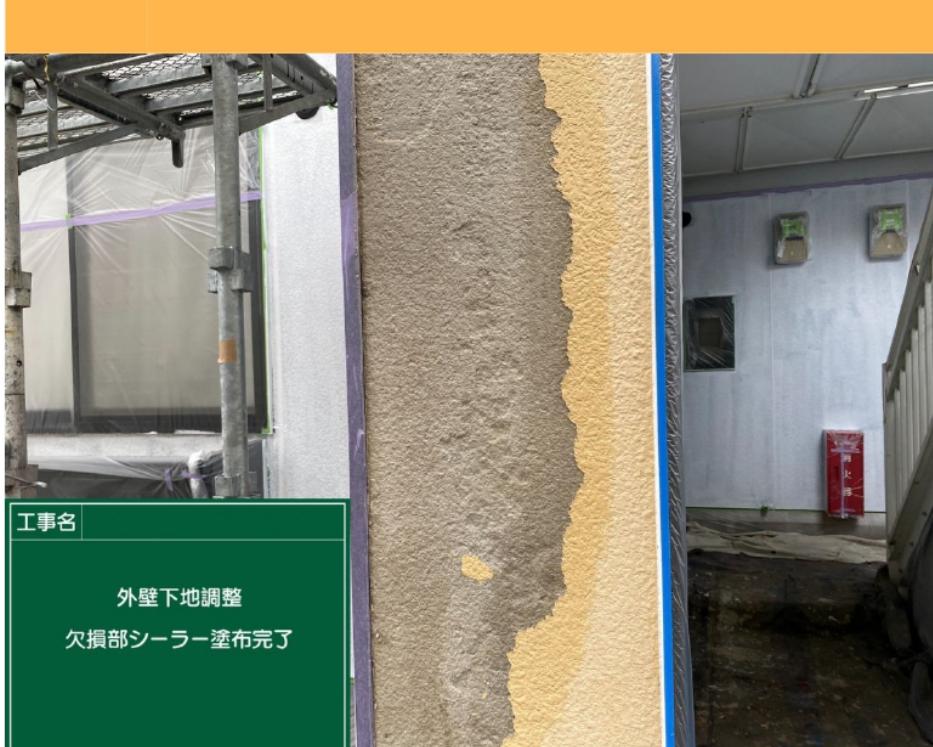
外壁補修 シーラー塗布 作業完了

シーラー塗布の工程が完了しました。

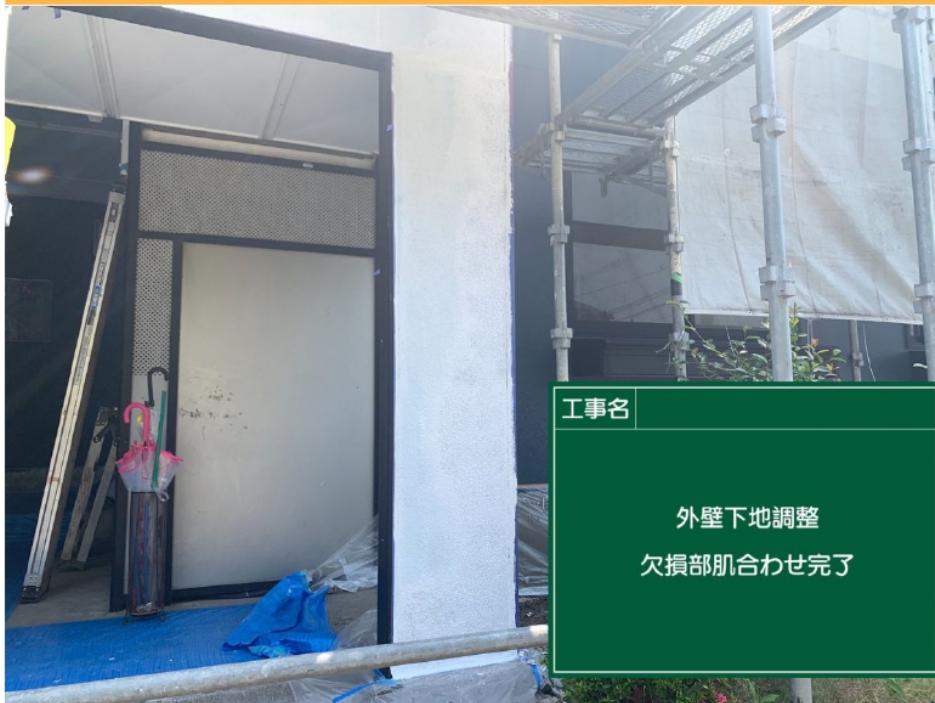
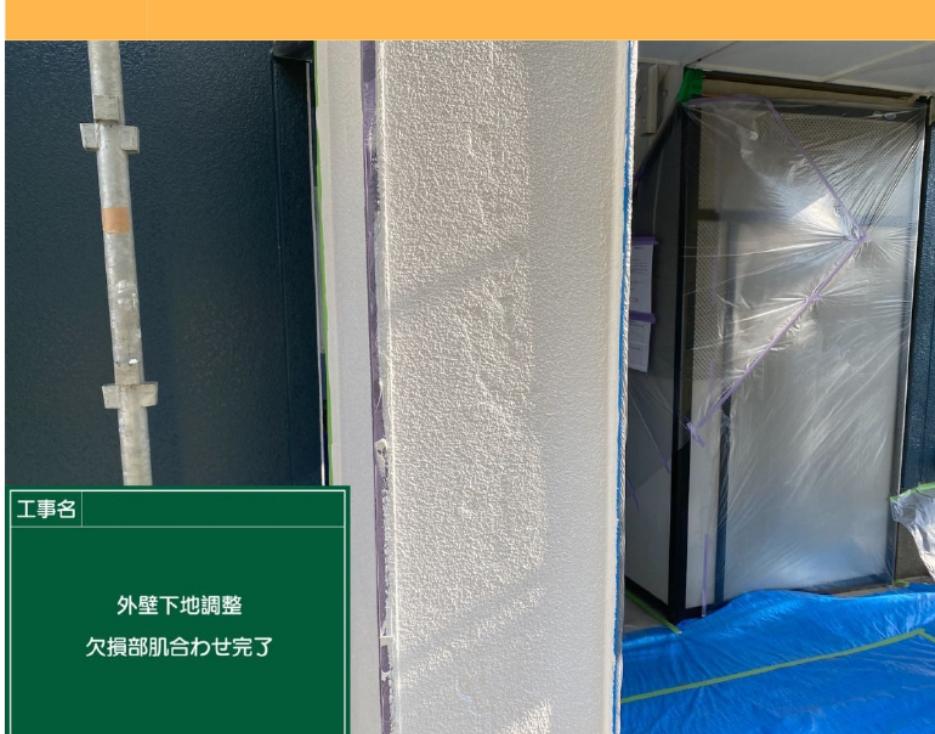
外壁補修 肌合わせ 作業完了

欠陥部肌合わせの工程が完了しました。

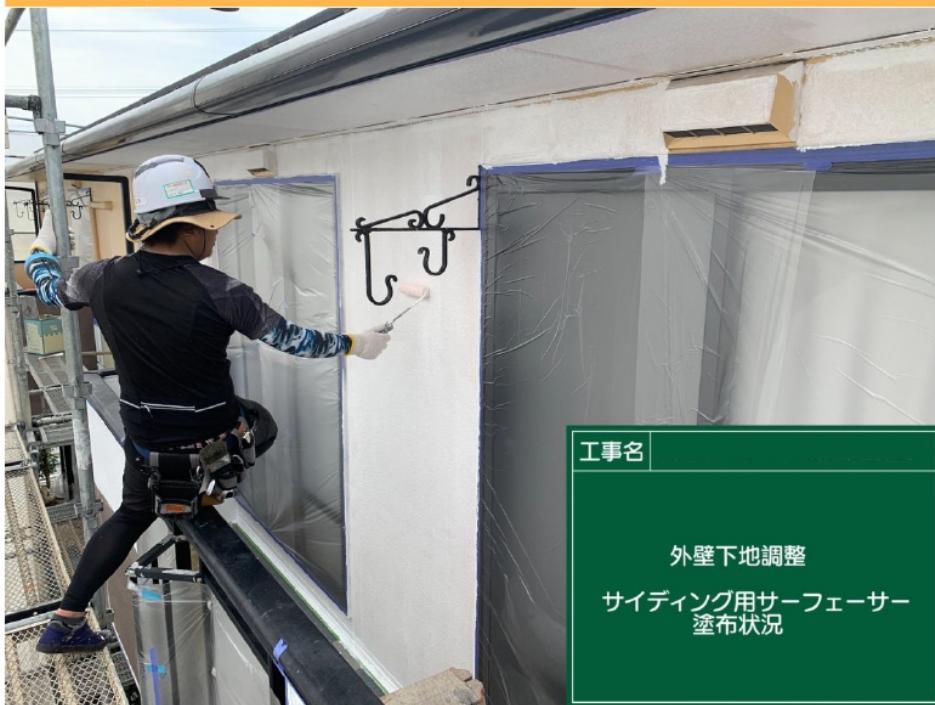
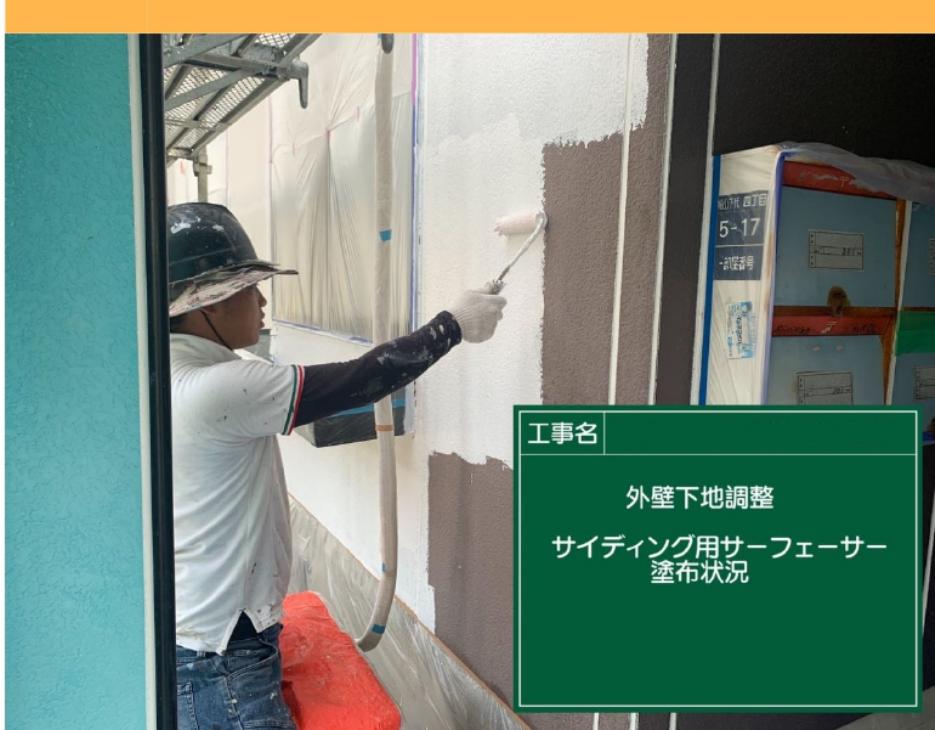
外壁 下塗り 作業状況

塗装における最初の工程です。
。下塗り材には、上塗り材との密着を良くする役割があります。

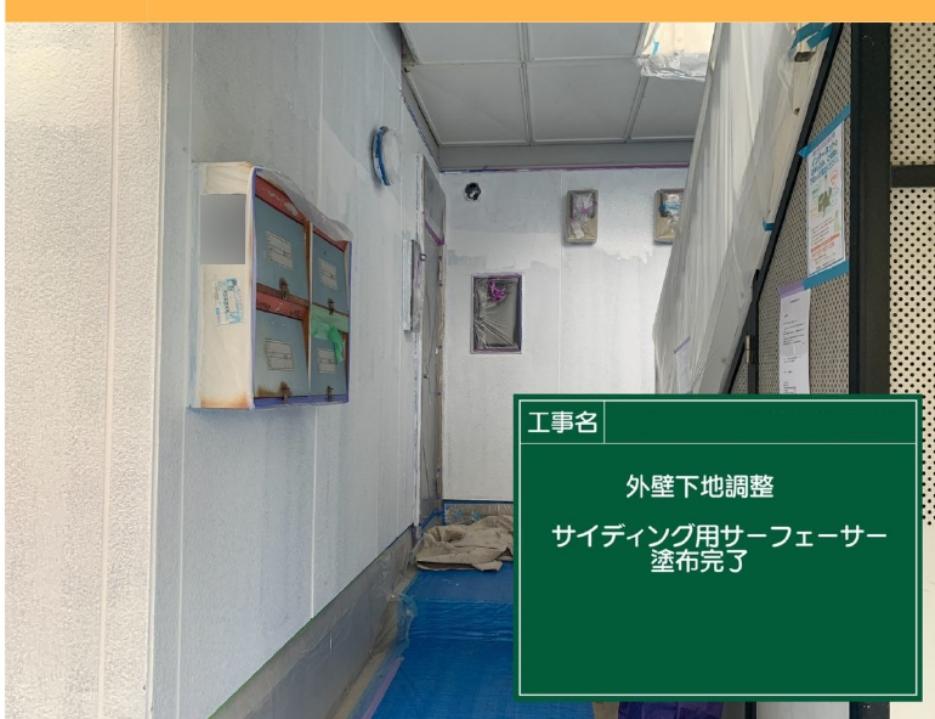
外壁 下塗り 作業完了

外壁下塗りが完了しました。
乾燥後、中塗り工程に移ります。

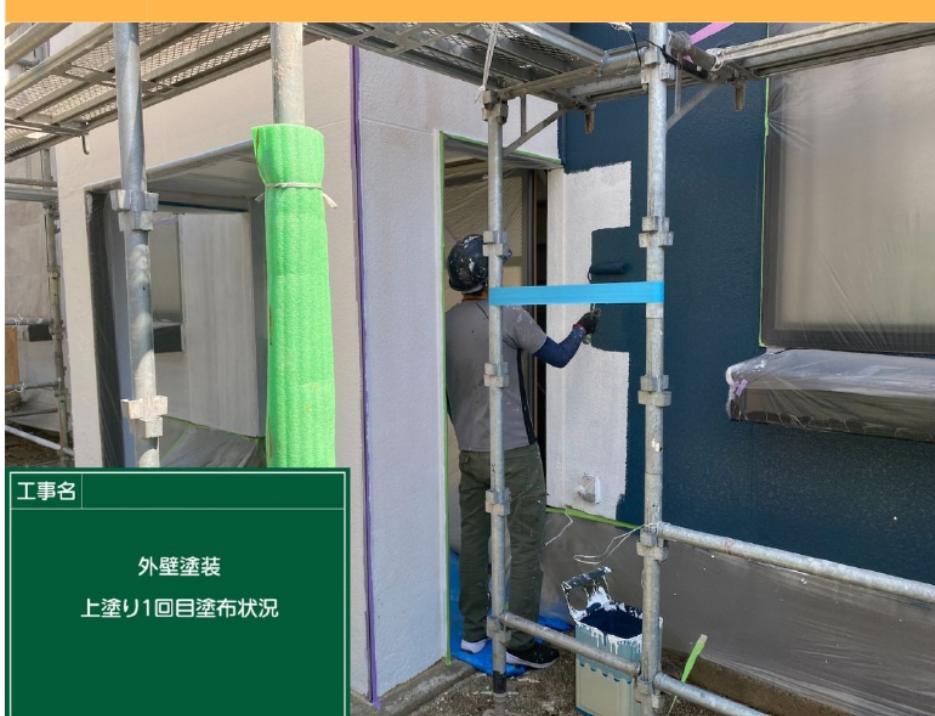
外壁 中塗り 作業状況

上塗り材1回目を塗布する工程です。刷毛・ローラーを使用して塗膜に厚みを持たせます。

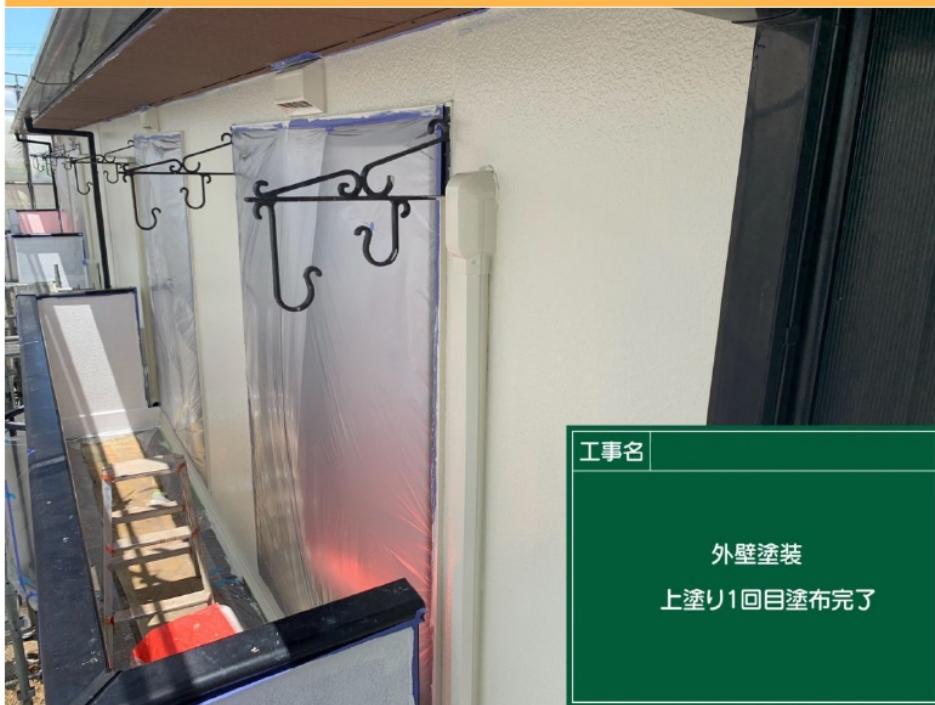
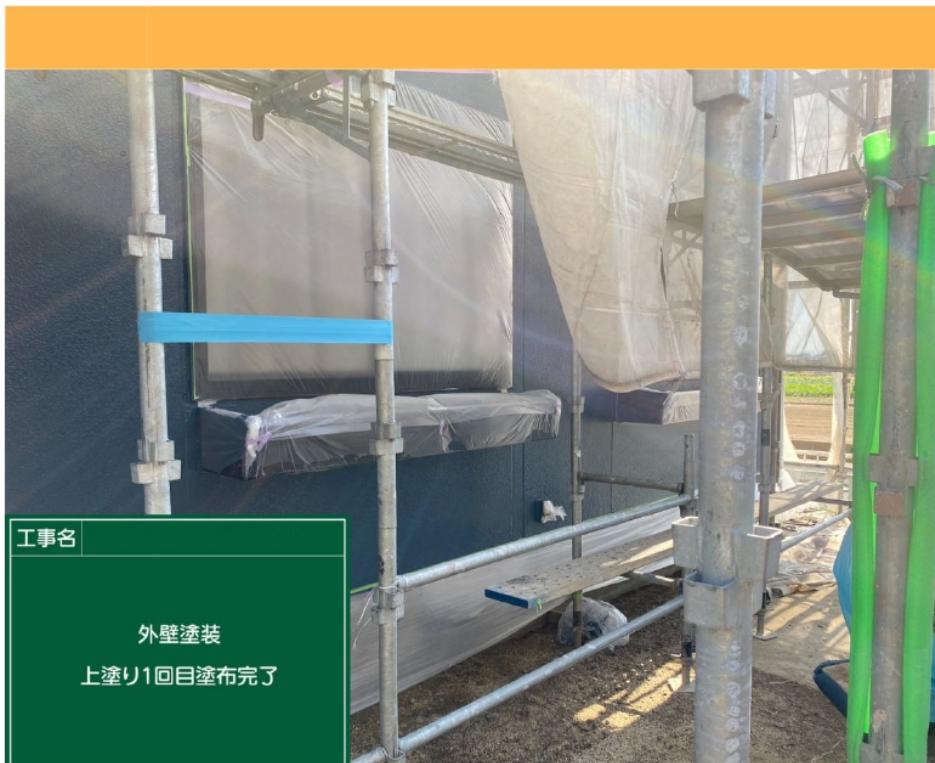
外壁 中塗り 作業完了

上塗り1回目の工程が完了しました。

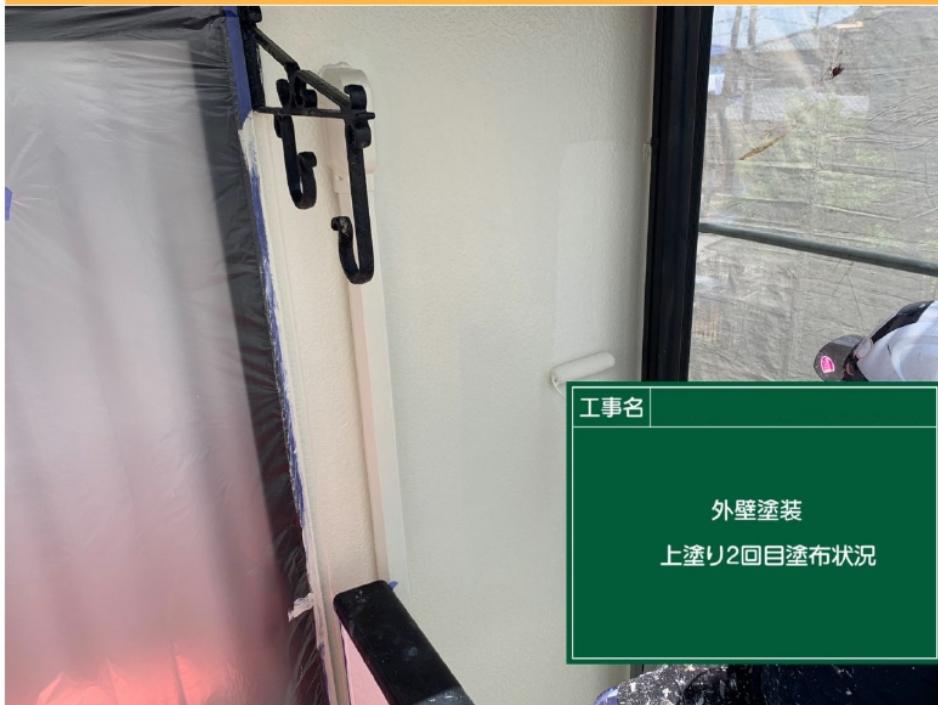
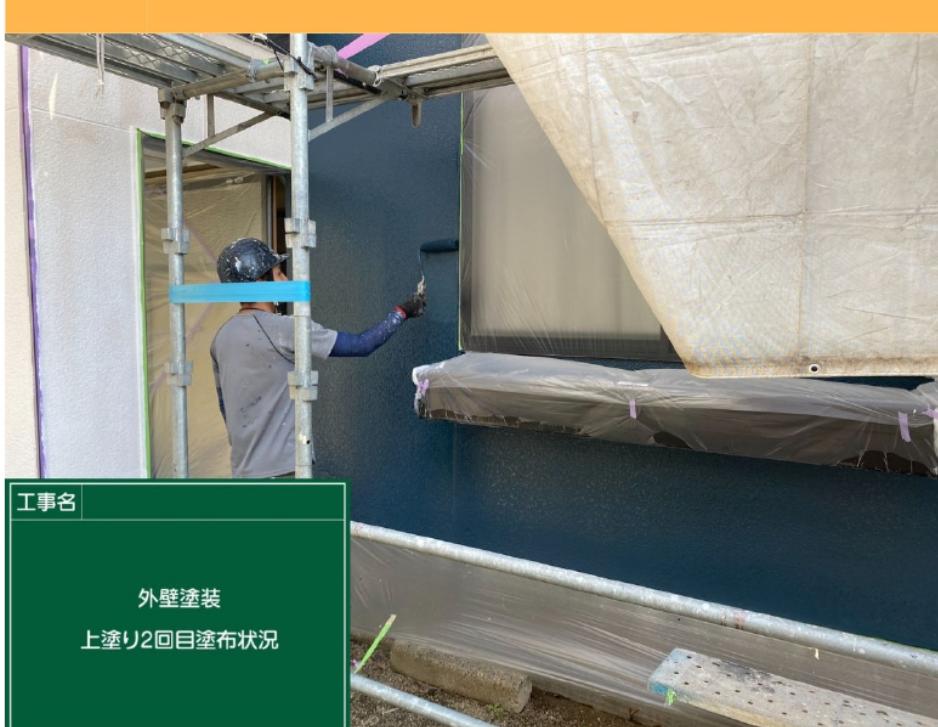
外壁 上塗り 作業状況

上塗り材2回目を塗布する工程です。これで外壁塗装の工程は完了です。

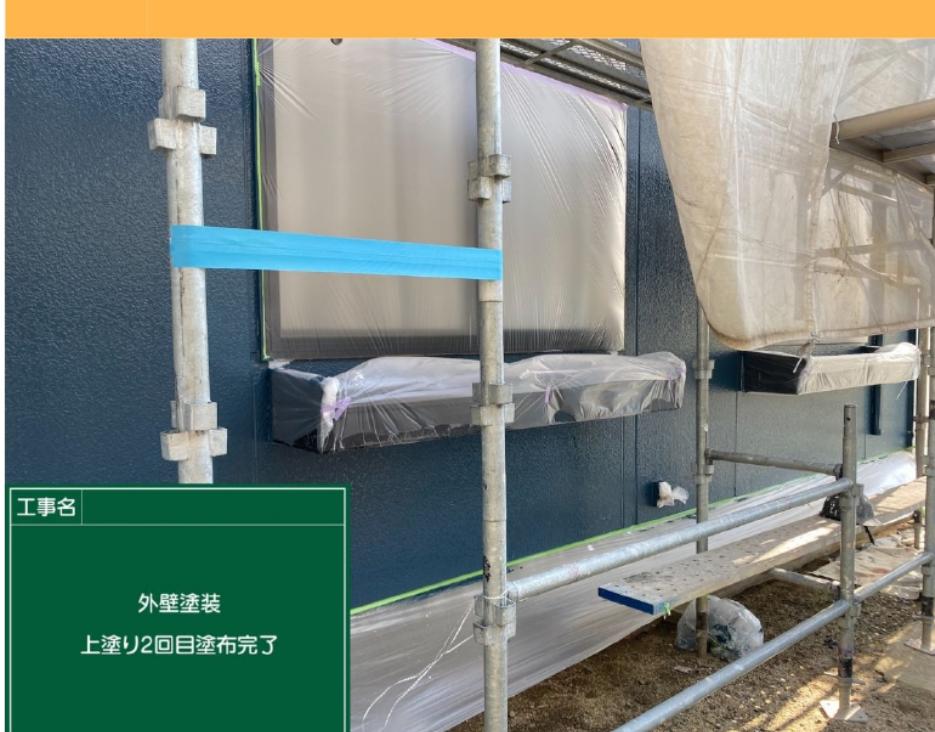
外壁 上塗り 作業完了

上塗り2回目塗布が完了しました。乾燥後、手直し作業を行います。

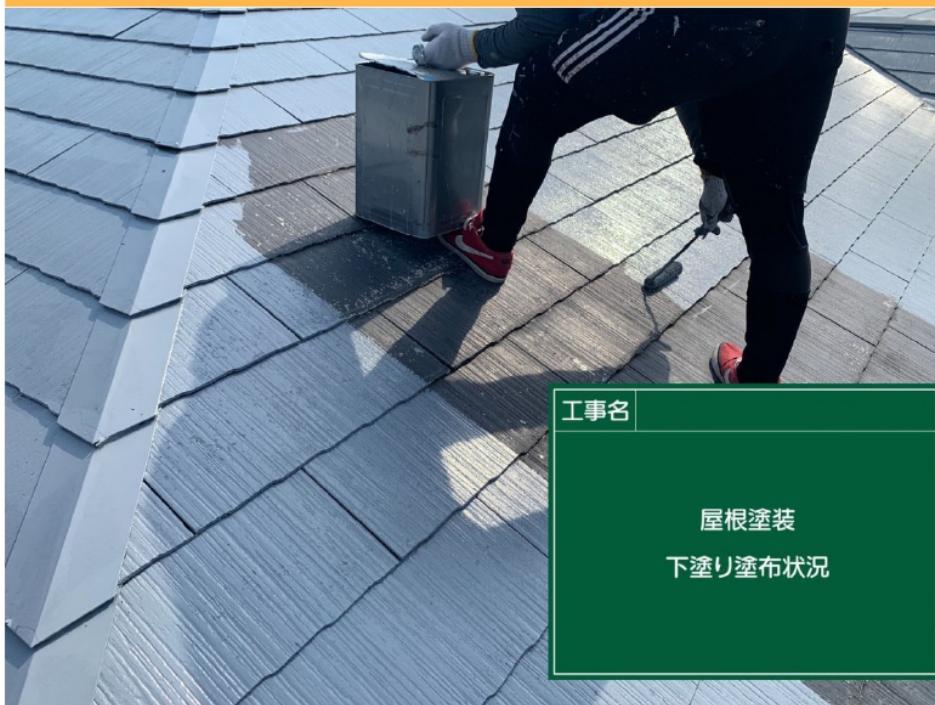
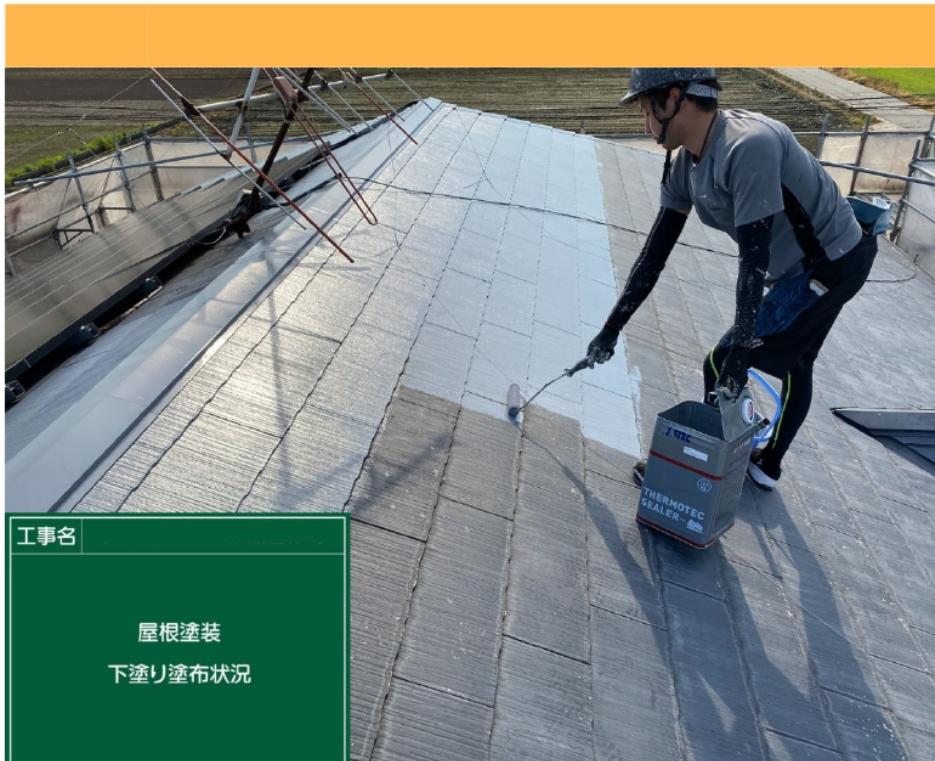
屋根 下塗り 作業状況

屋根専用の下塗り材を塗布する工程です。白系の材料を使用する事で、遮熱性能を高めることが可能です。

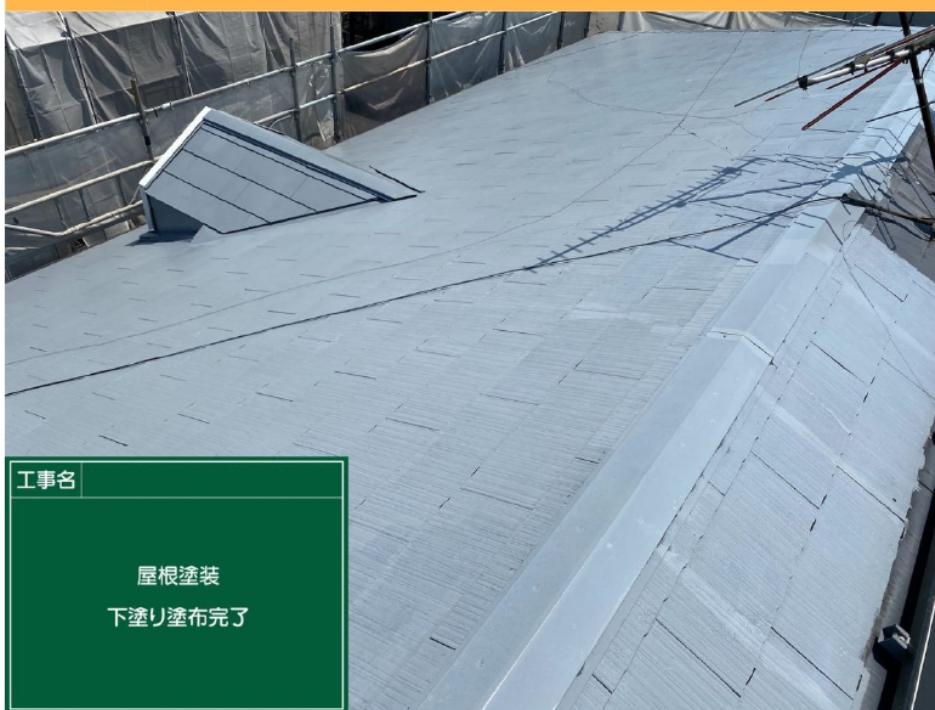
屋根 下塗り 作業完了

屋根下塗りが完了しました。
乾燥後、タスペーサー挿入工
程に移ります。

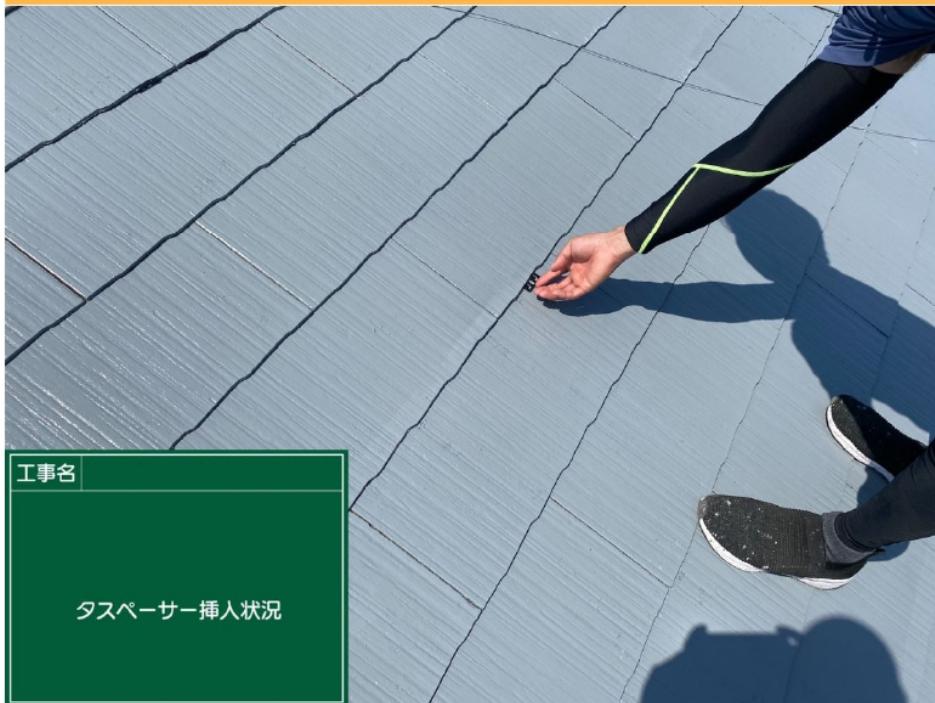
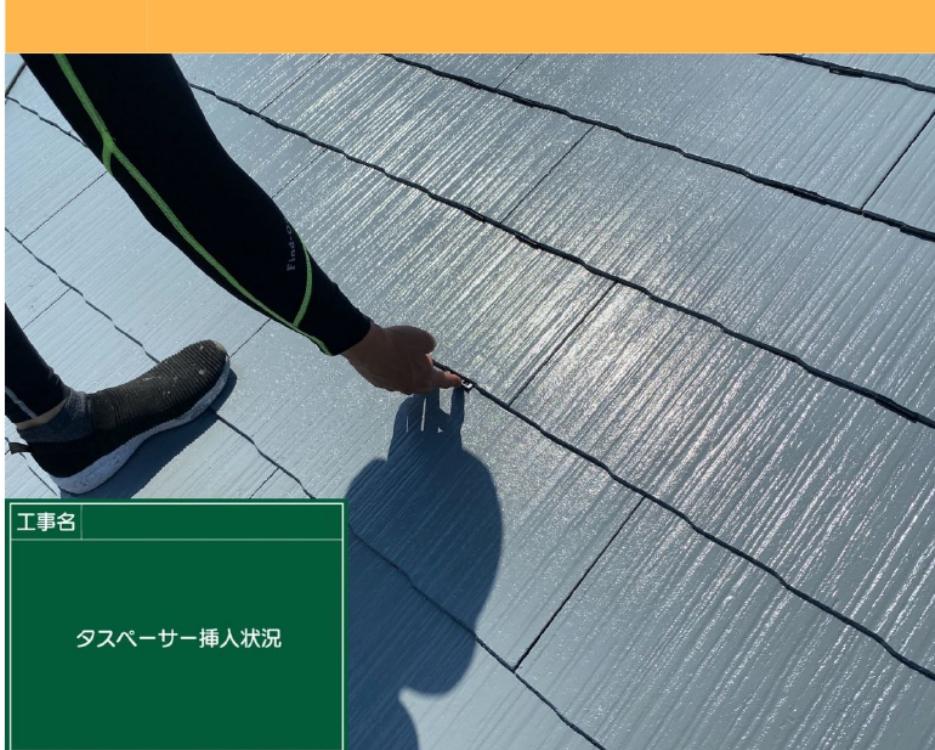
タスペーサー挿入 作業状況

屋根材と屋根材の間に隙間を作る作業を行いました。これにより、雨漏りを防止できます。

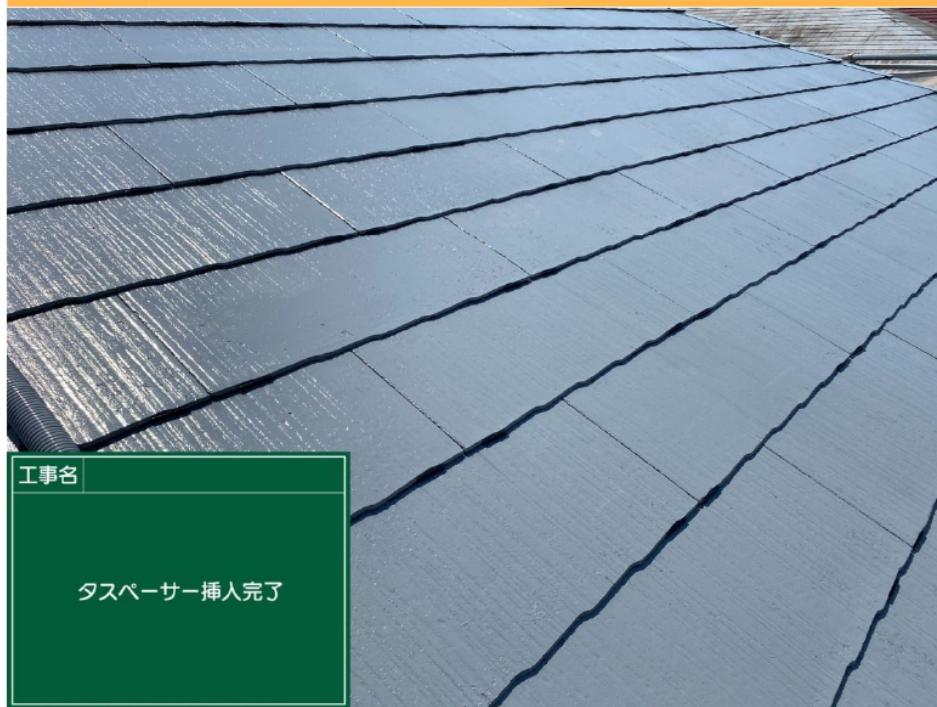
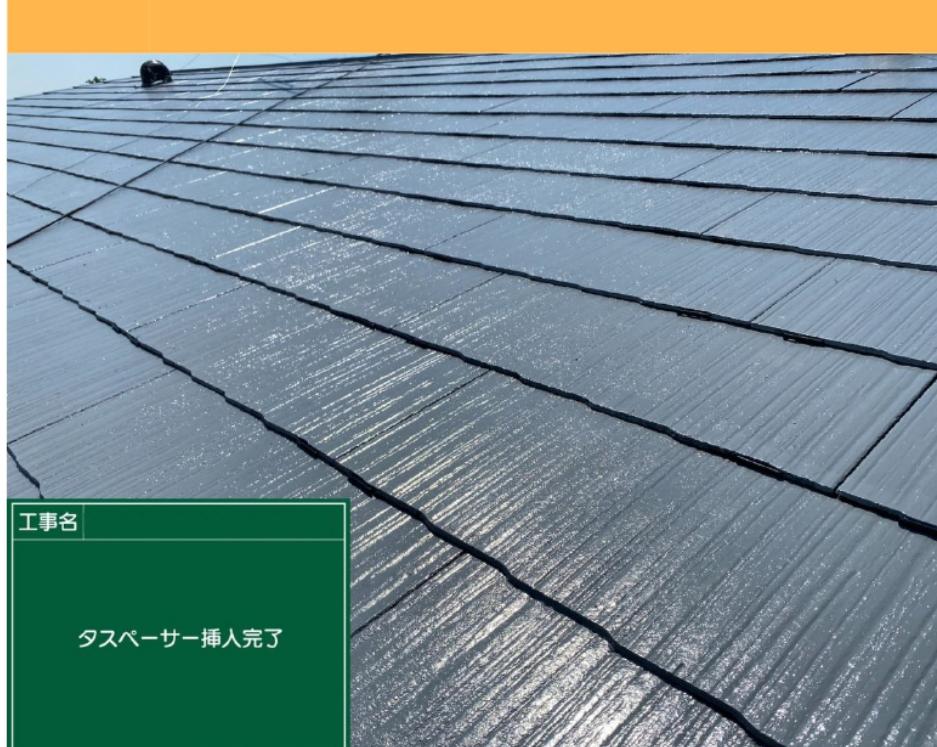
タスペーサー挿入 作業完了

タスペーサー設置が完了しました。中塗り工程に移ります。

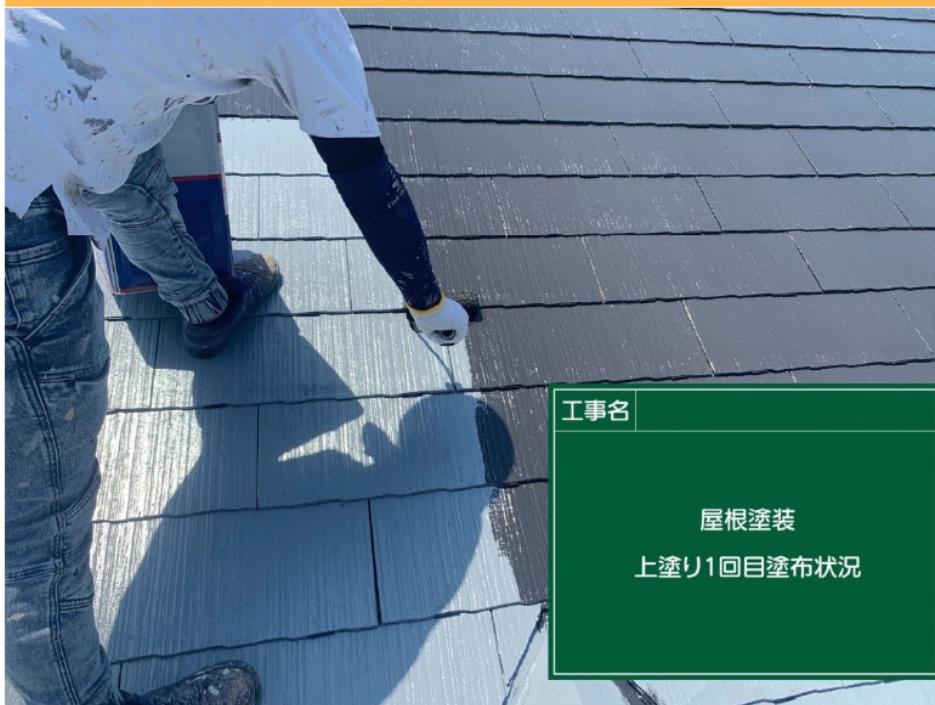
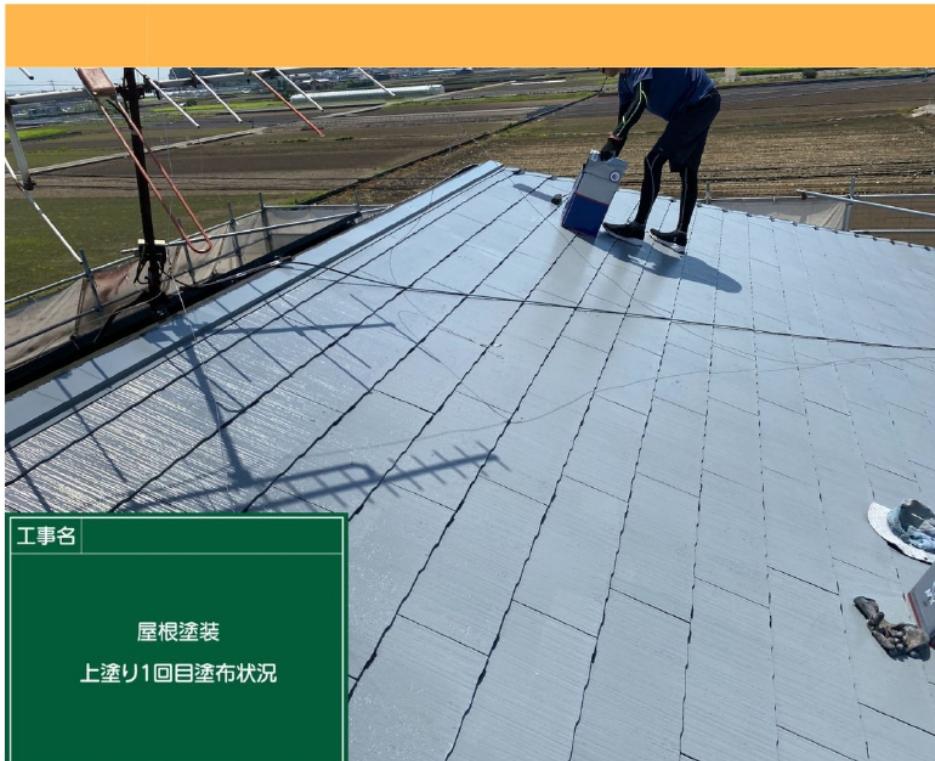
屋根 中塗り 作業状況

上塗り材1回目を塗布する工程です。超低汚染・遮熱性に優れた材料を使用しております。

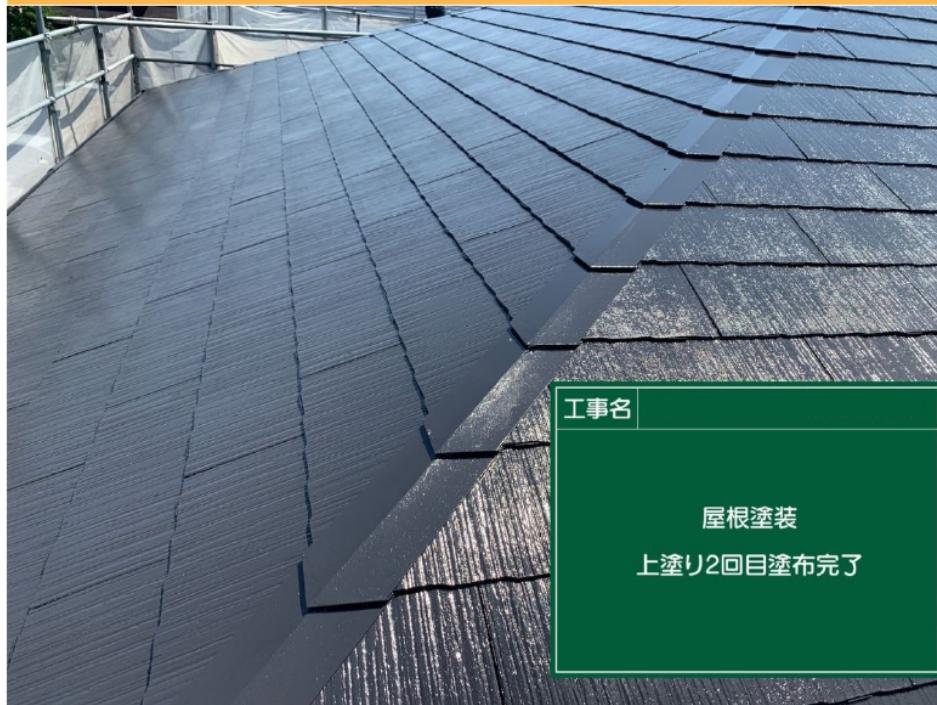
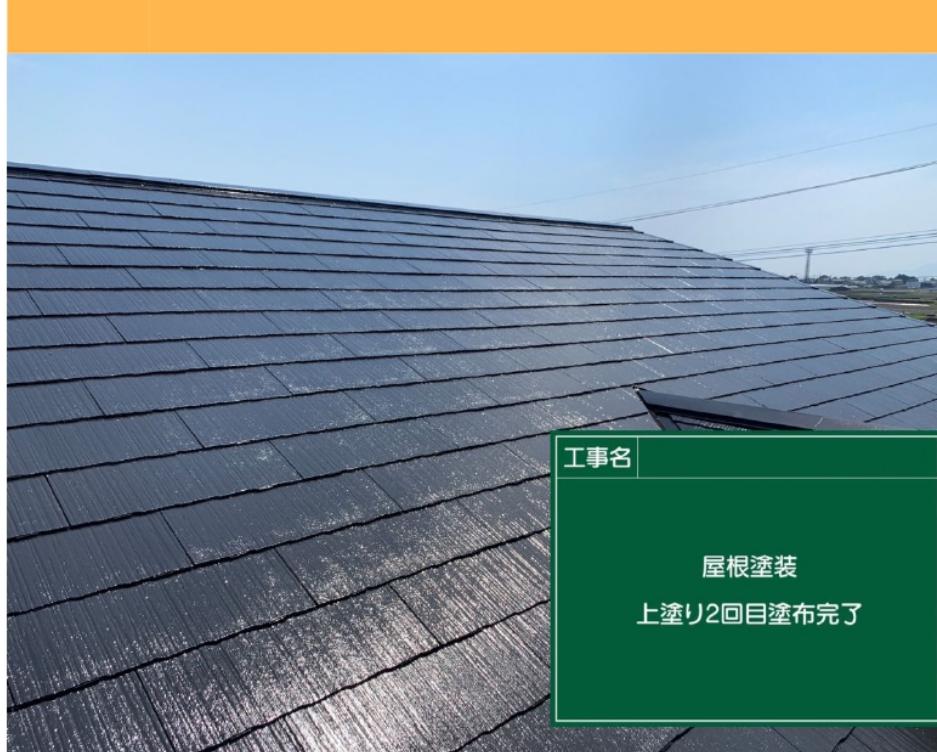
屋根 上塗り 作業完了

上塗り2回目塗布の工程が完了しました。

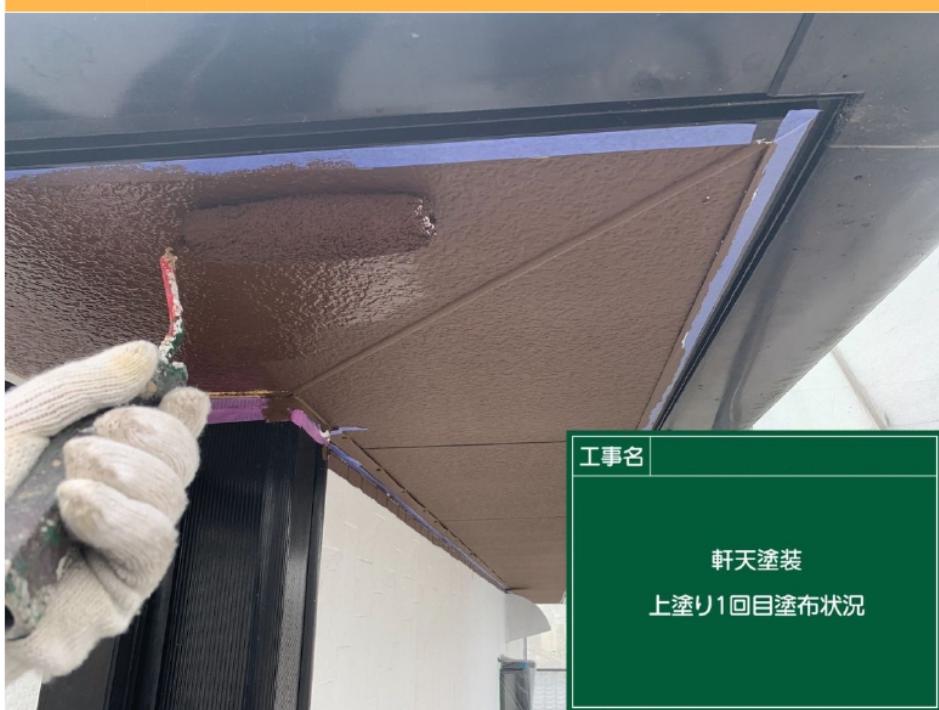
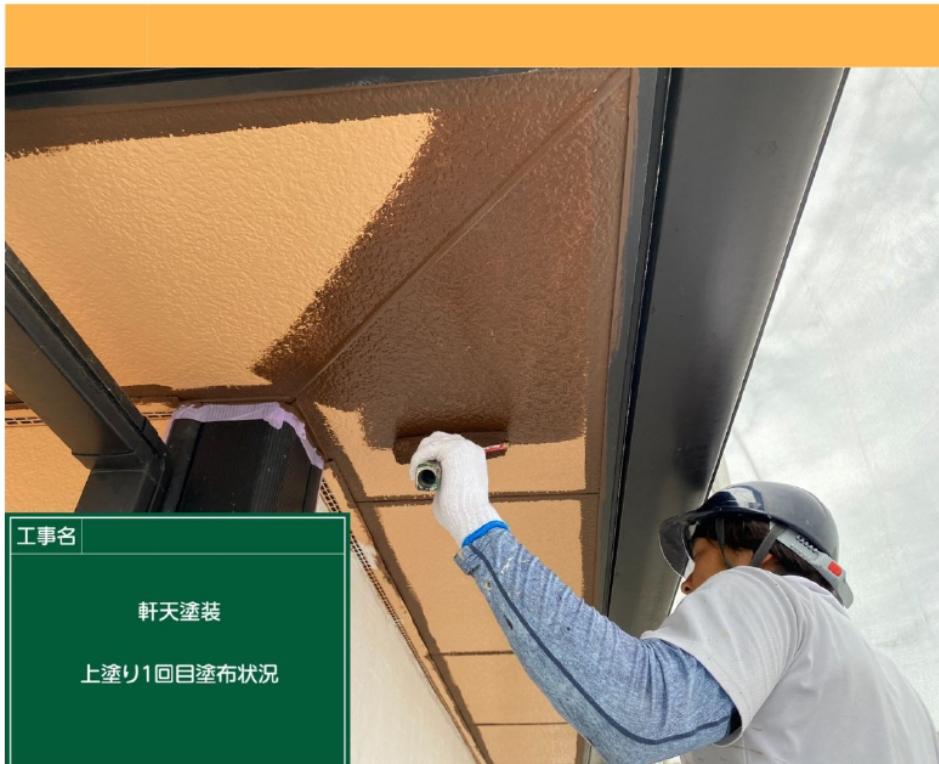
軒天塗装 1回目 作業状況

上塗り材1回目を塗布する工程です。

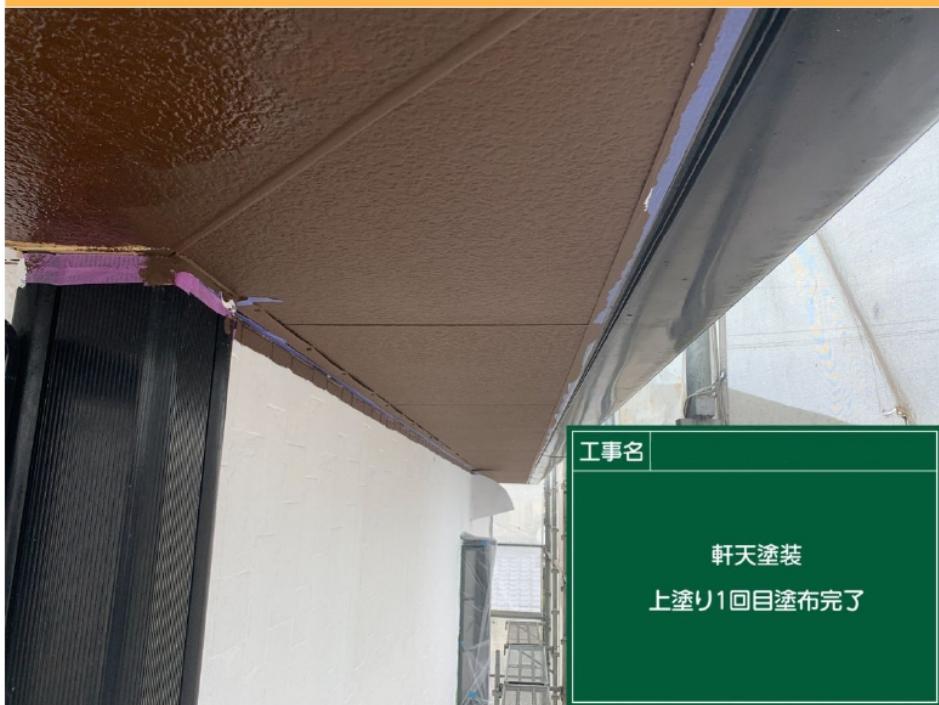
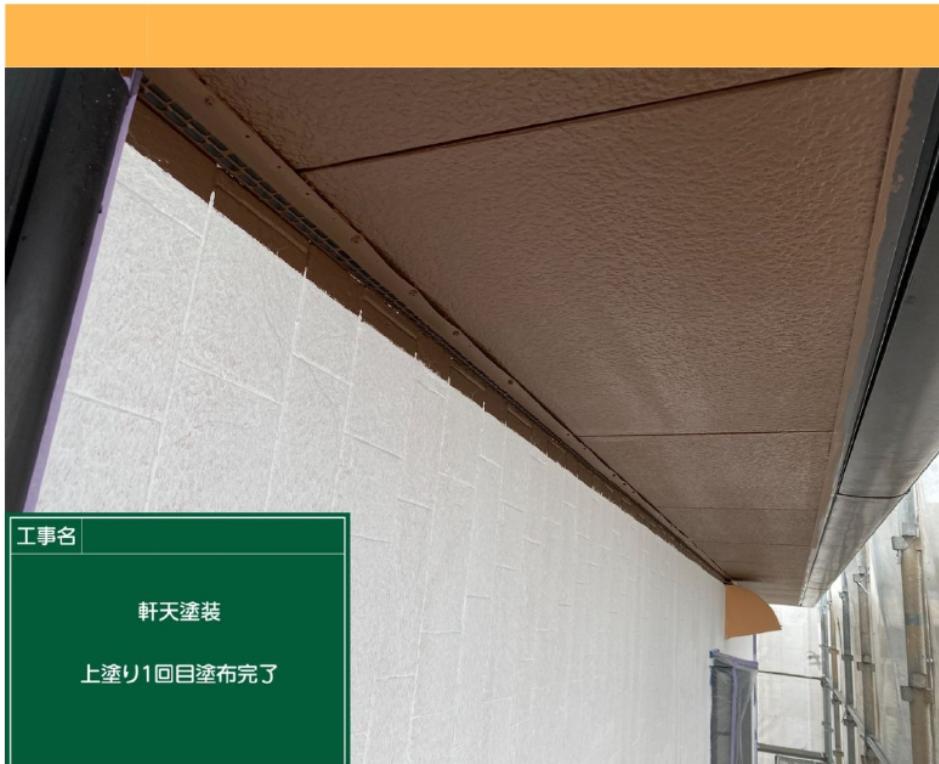
軒天塗装 1回目 作業完了

上塗り1回目塗布の工程が完了しました。

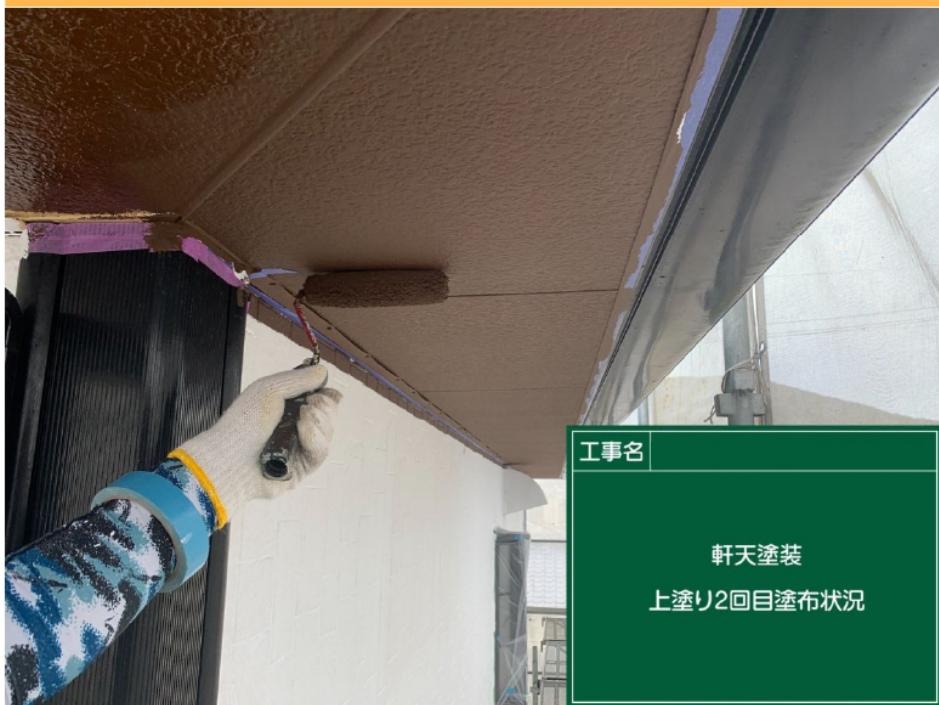
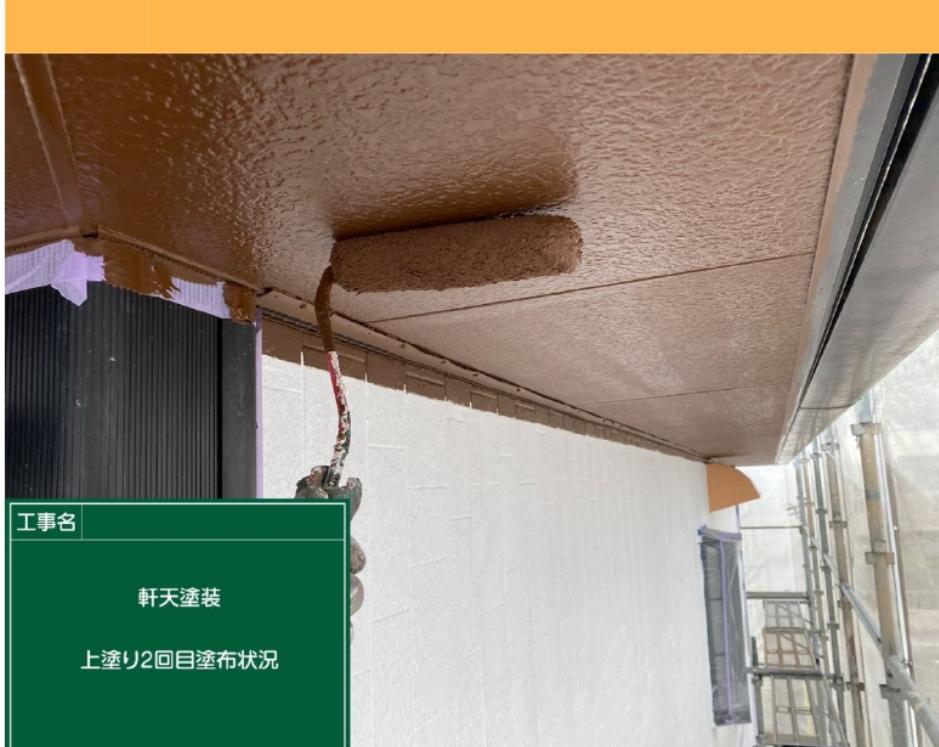
軒天塗装 2回目 作業状況

上塗り材2回目を塗布する工程。これで軒天塗装の工程は完了です。
