完了報告書

OOOOOOA・B棟

株式会社グレロホーム

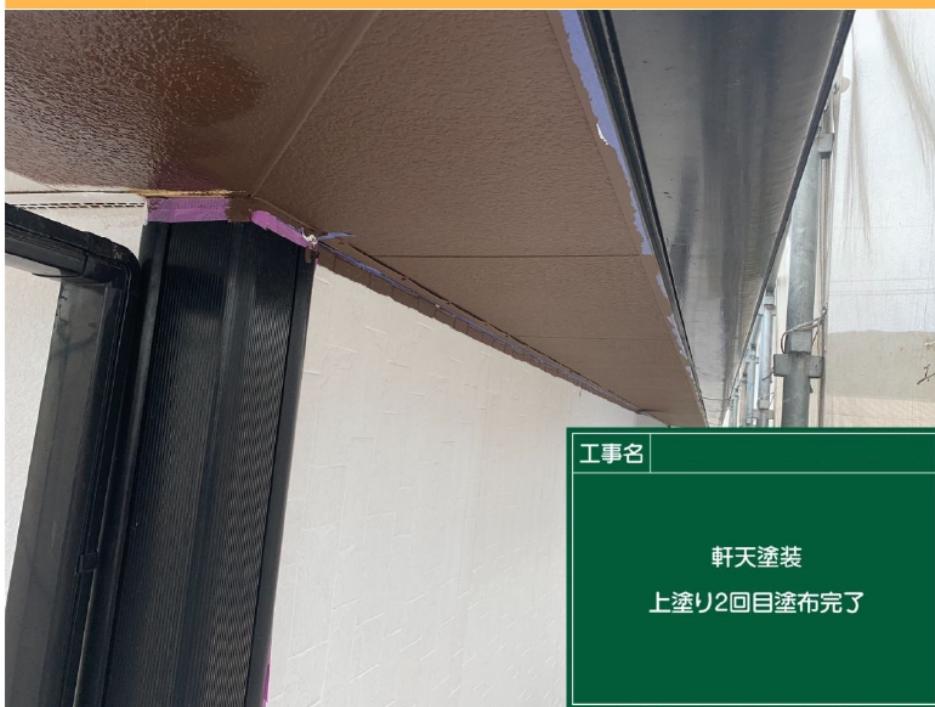
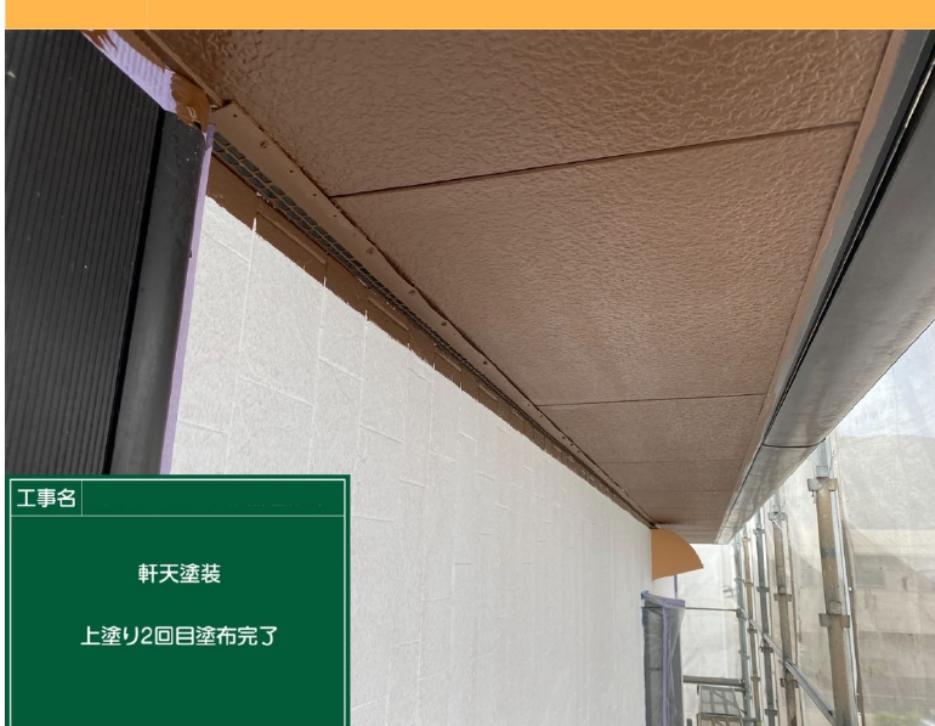
軒天塗装 2回目 作業完了

上塗り2回目塗布の工程が完了しました。

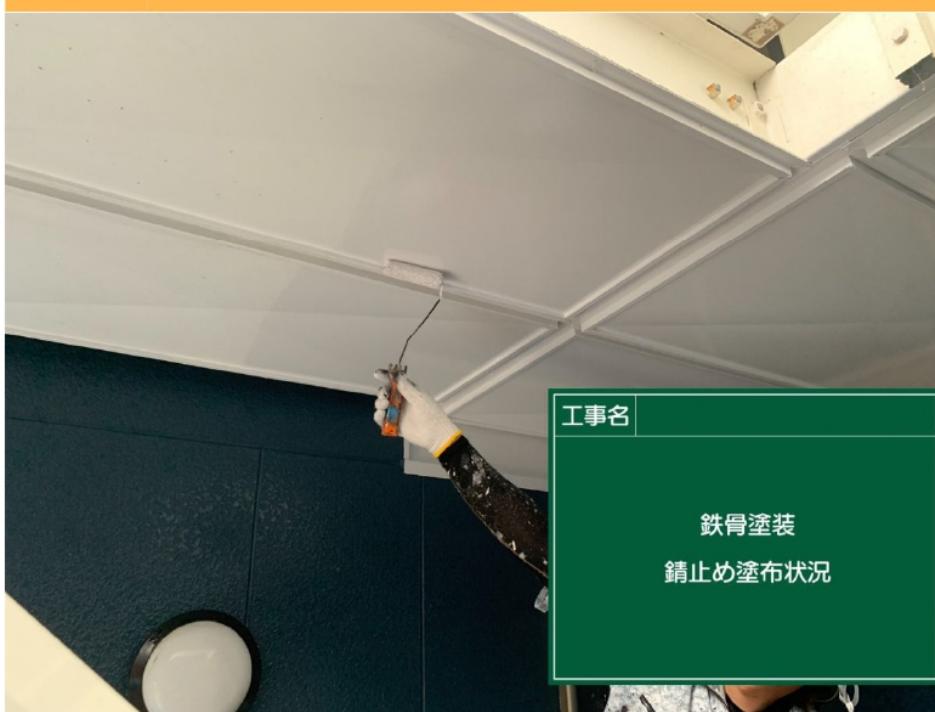
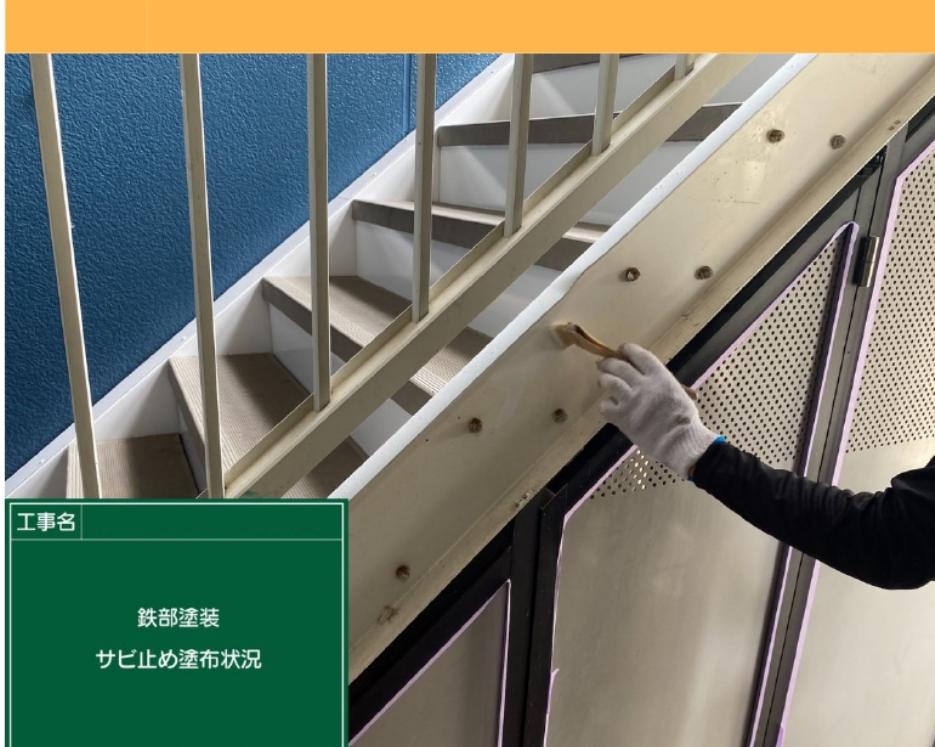
鉄部塗装 サビ止め 作業状況

錆を防止・抑制するための工程です。

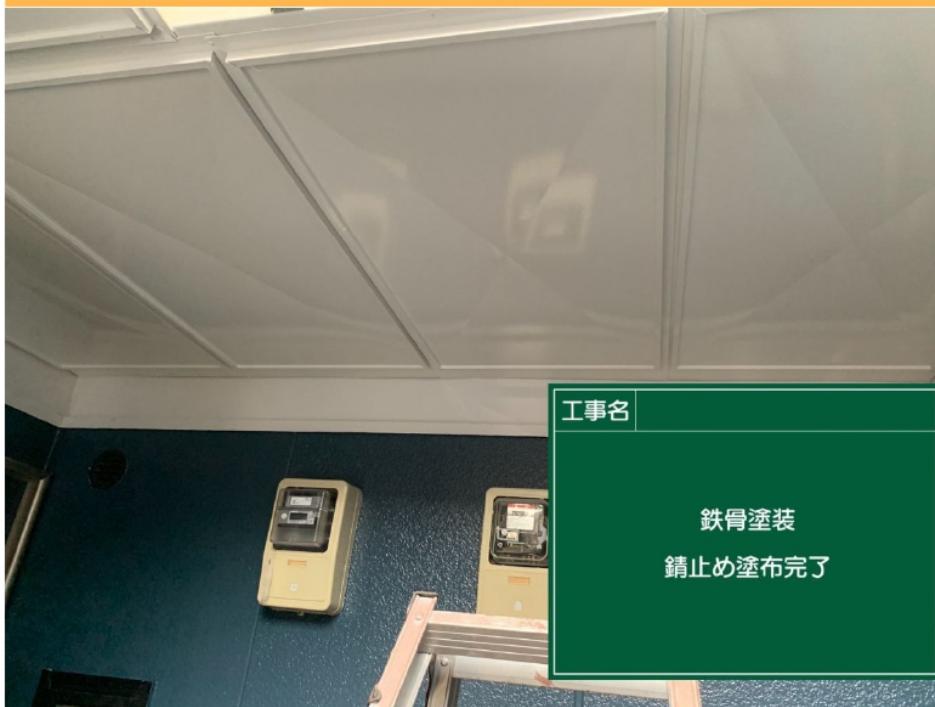
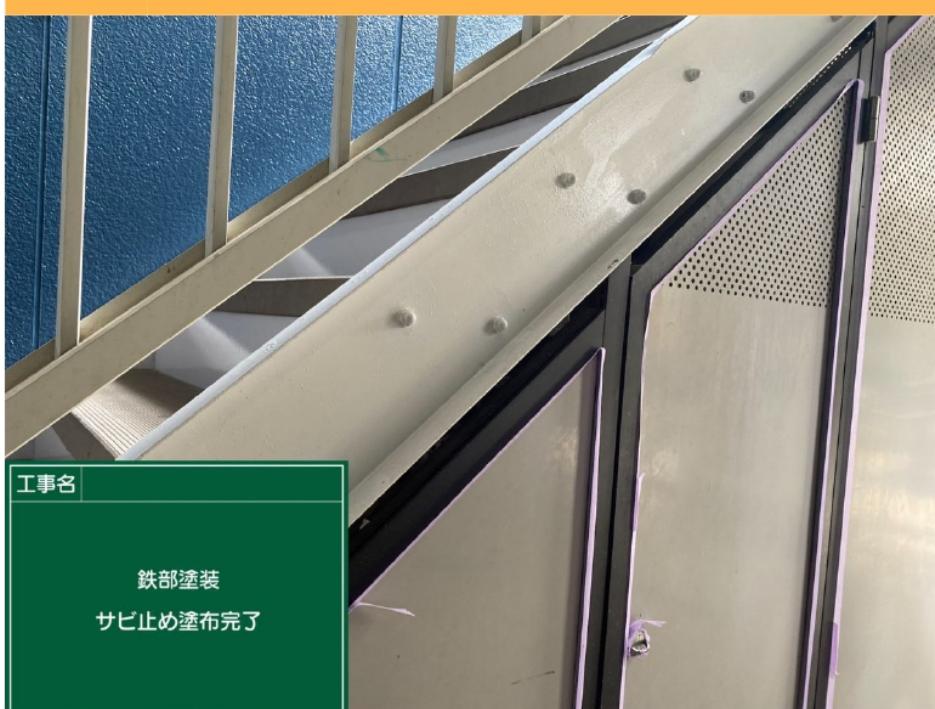
鉄部塗装 サビ止め 作業完了

サビ止めの工程が完了しました。

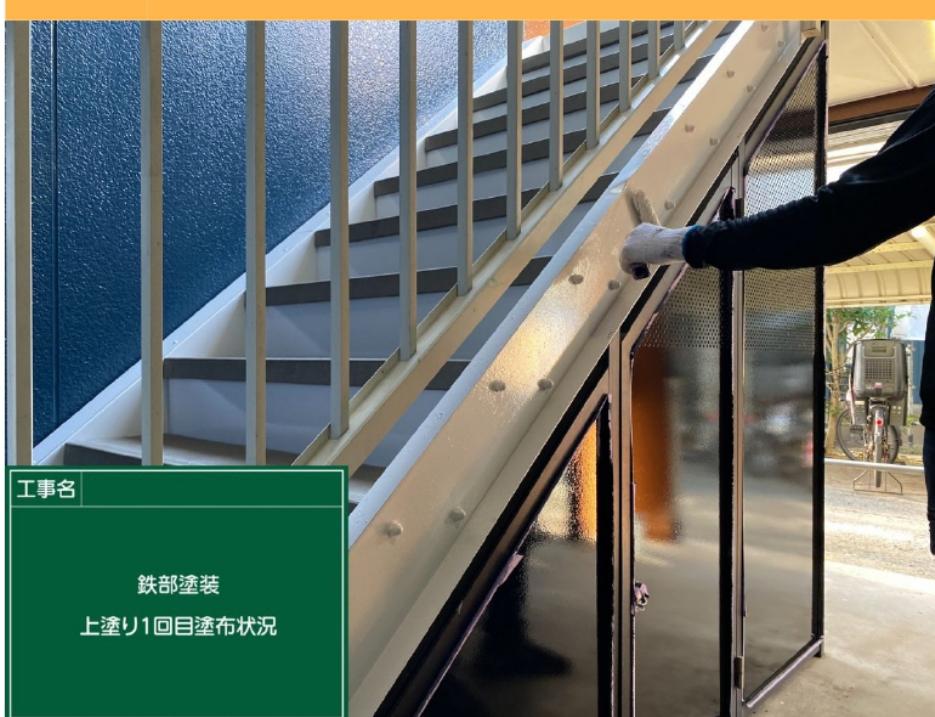
鉄部塗装 1回目 作業状況

上塗り材1回目を塗布する工程です。

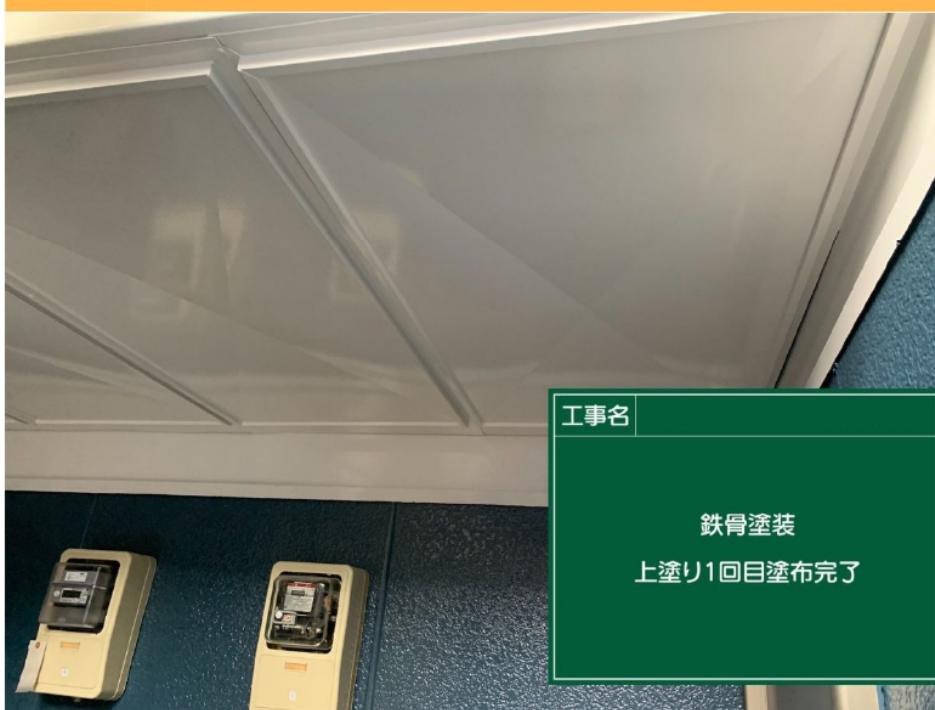
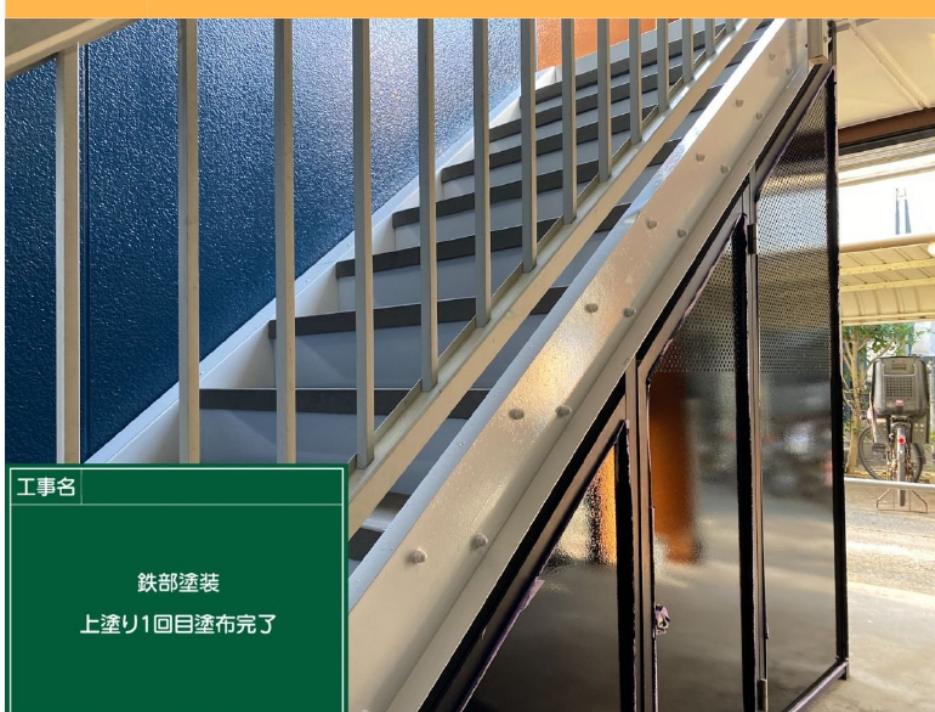
鉄部塗装 1回目 作業完了

上塗り材1回目塗布の工程が
完了しました。

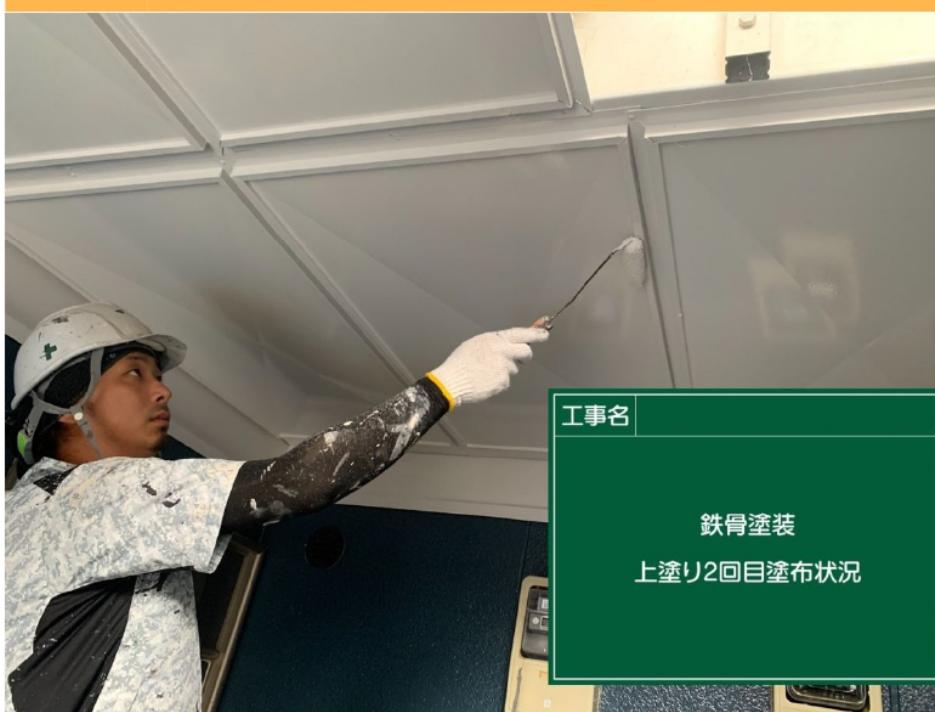
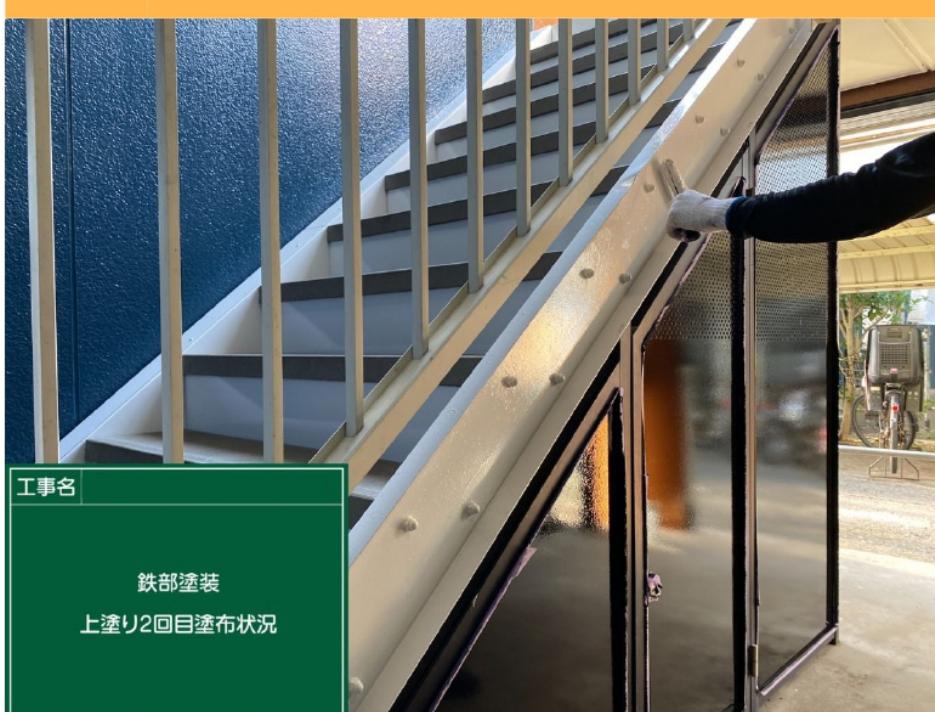
鉄部塗装 2回目 作業状況

上塗り材2回目を塗布する工程です。これで塗装の工程は完了です。

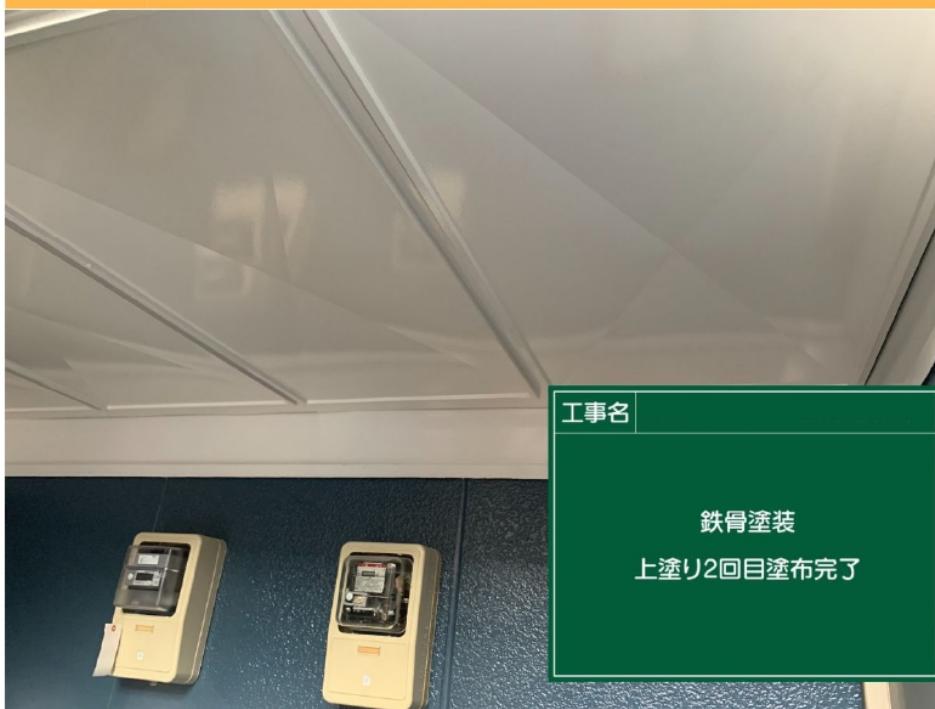
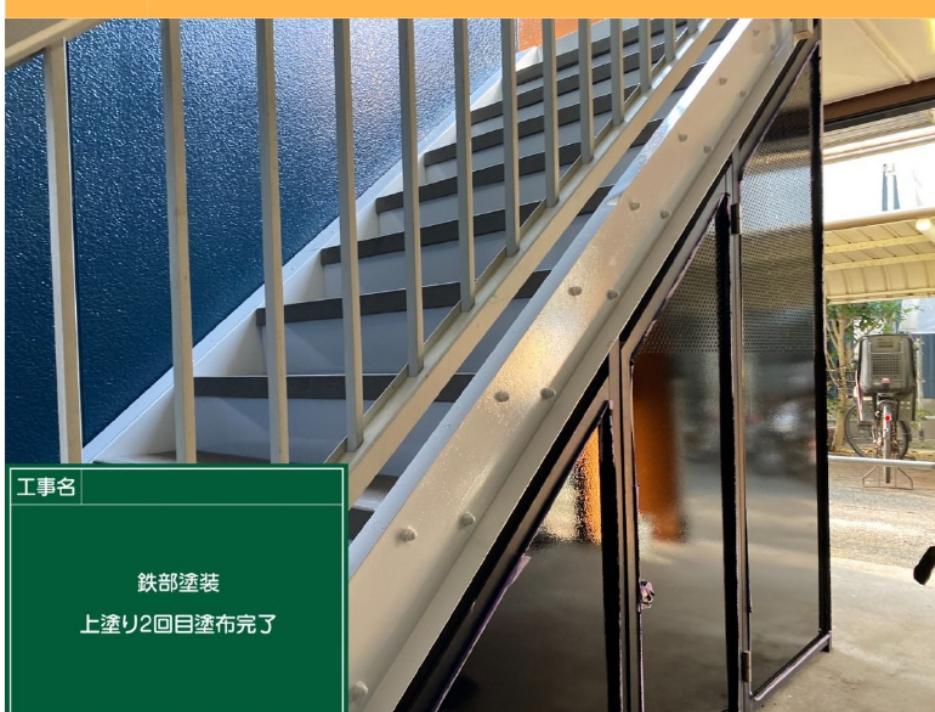
鉄部塗装 2回目 作業完了

上塗り材2回目塗布の工程が
完了しました。

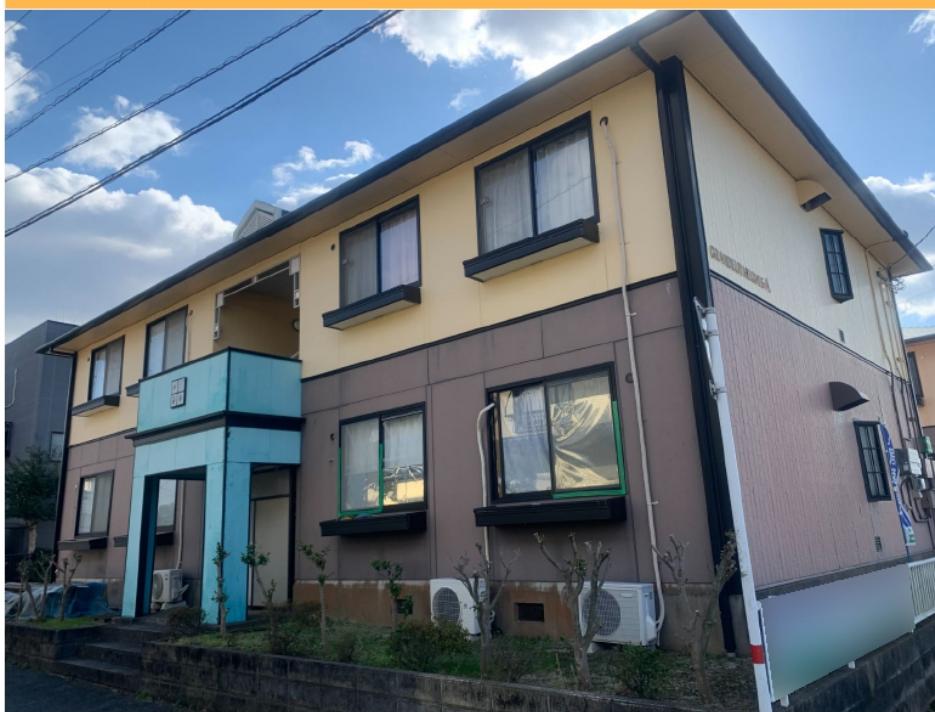
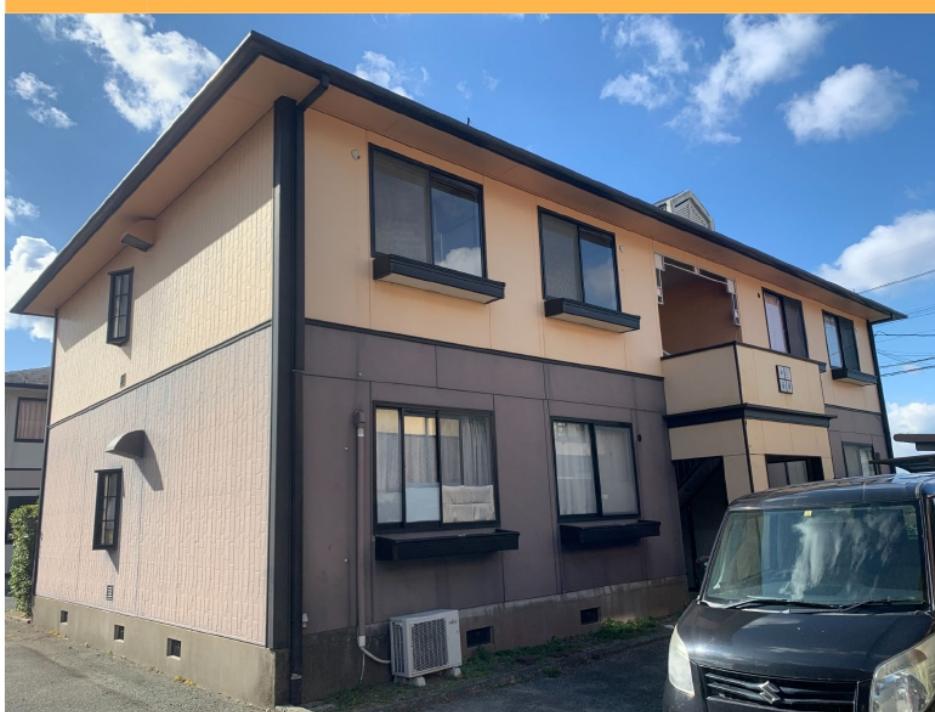
施工前

施工前の状態です。

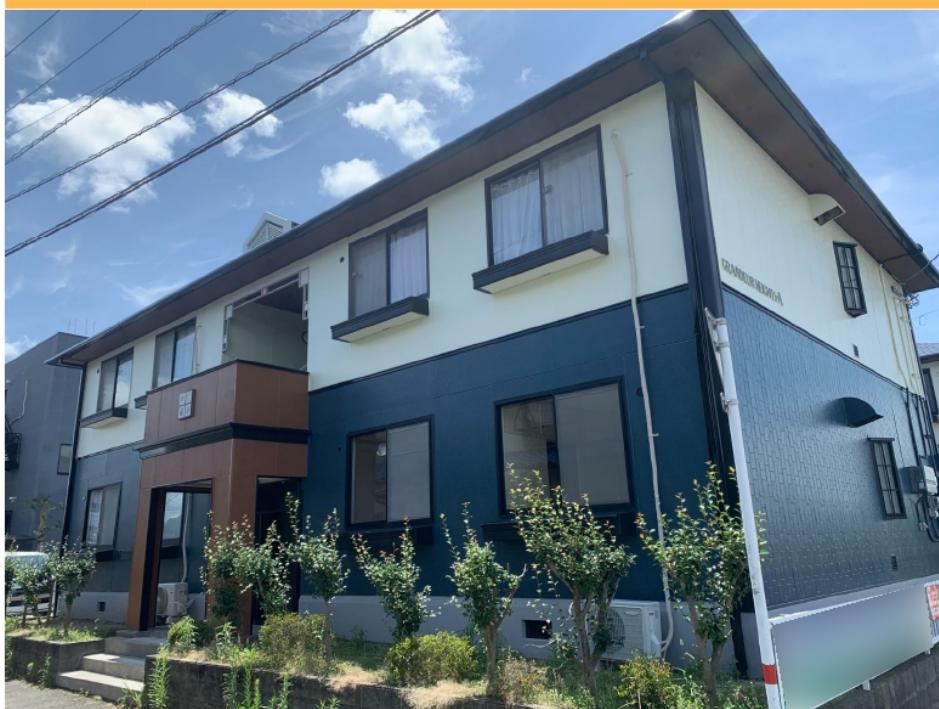
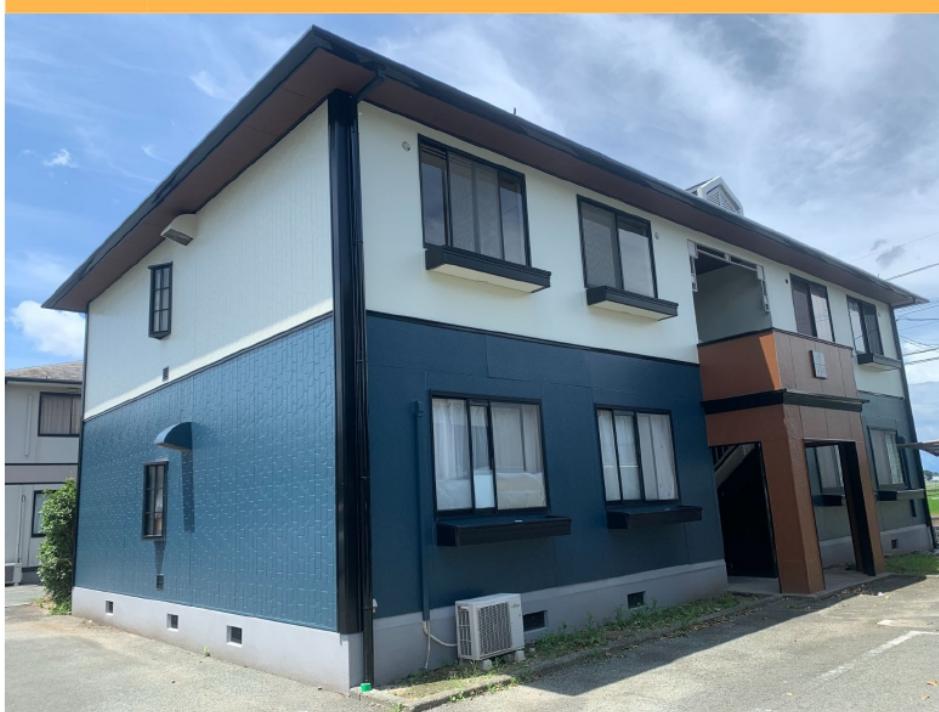
施工後

全ての作業工程が完了致しました。
